### 学校体育館の安全性

一 東日本大震災における被害と  
熊本地震における被害 一

東京工業大学 科学技術創成研究院  
未来産業技術研究所  
山田 哲

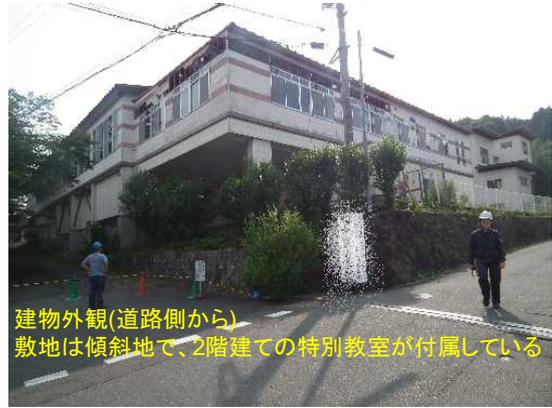
### 震動被害の事例1(大破)

建物外観(道路側から)  
敷地は傾斜地で、2階建ての特別教室が付属している

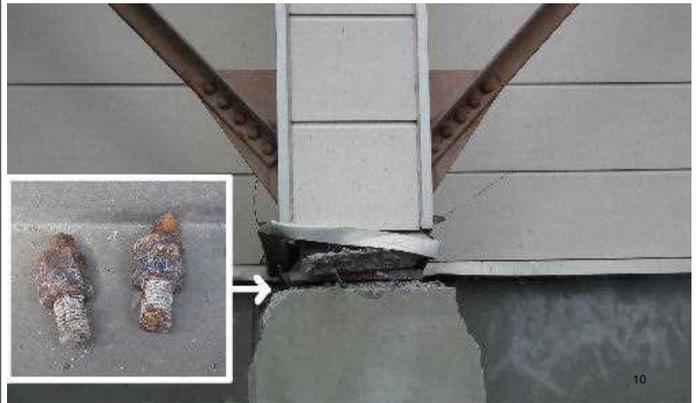
### 柱脚部(特にブレースがとりつく部分)に大きな被害

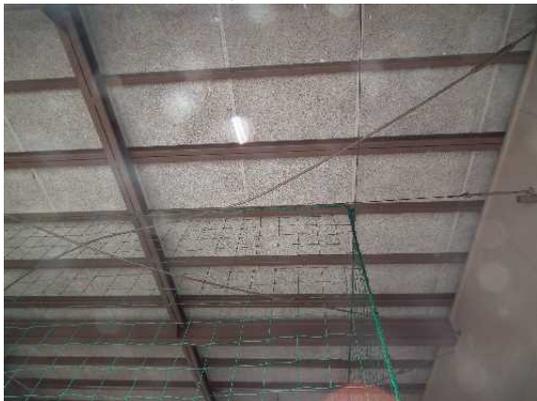
### 水平(屋根面)ブレースも大きく変形(一部接合部で破断)

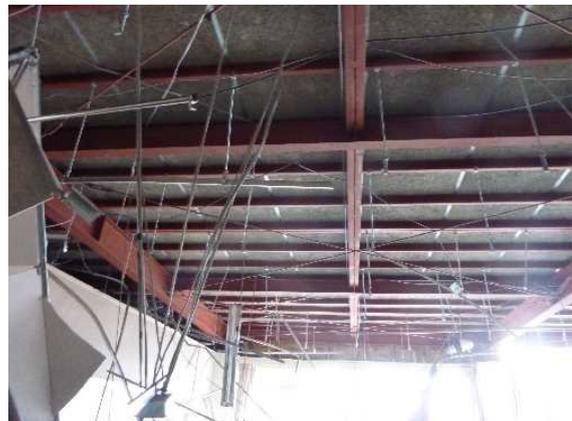
### 付属棟の特別教室は天井が全て落下

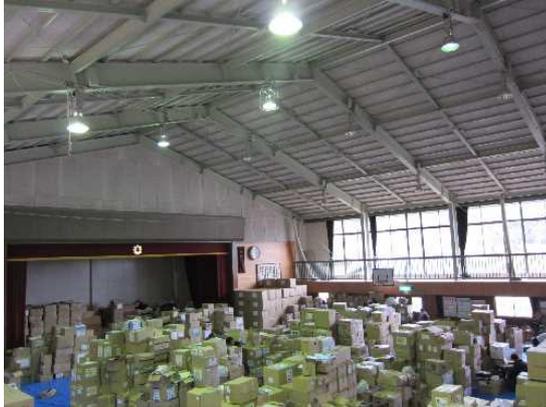
### 震動被害の事例2(大破→復旧)

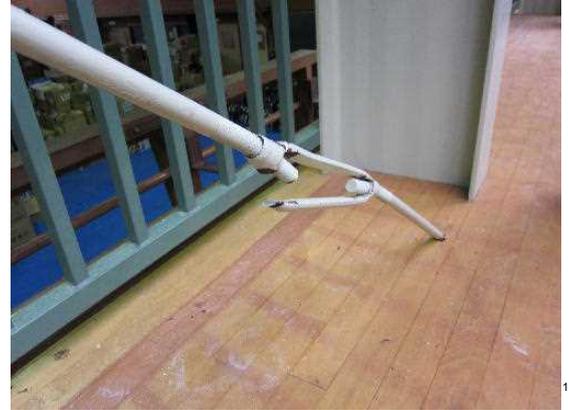
ギャラリーより上のブレースが、ターンバックルの部分で全て破断。窓ガラスは1枚も割れていない。

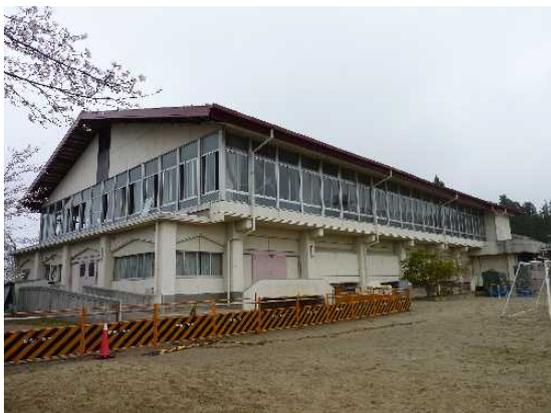
### 震動被害の事例3(中破)

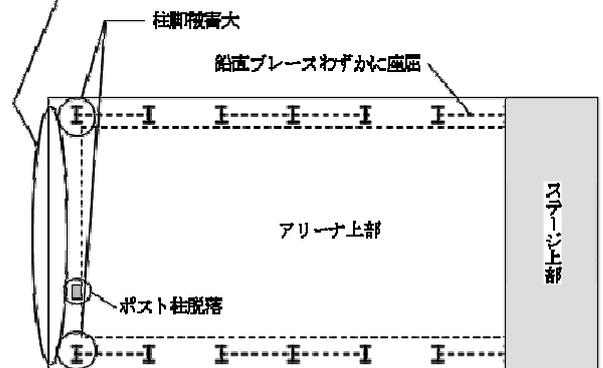
**被害の概要:** 剛性の低い南面が大きく振られた。ポスト柱頂部の接合が外れ、外壁も外側にはらみだした。振られた側の柱脚の被害も大きい。

外壁はらみ出し・窓ガラス落下

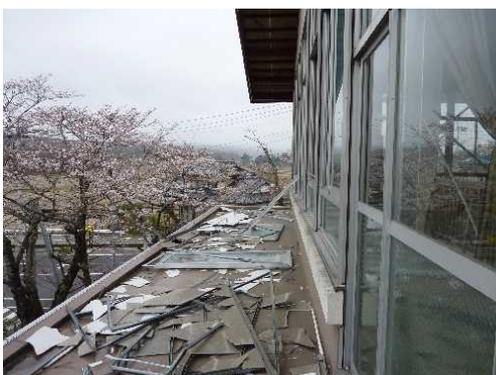
剛性の低い南面が大きく振られた結果、外壁(窓ガラス)に大きな被害が発生した。

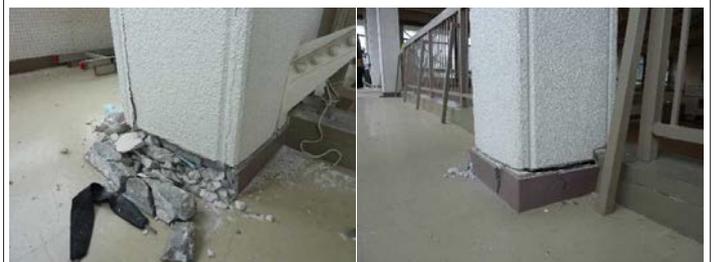
### 柱脚の状況

南側

北(ステージ)側

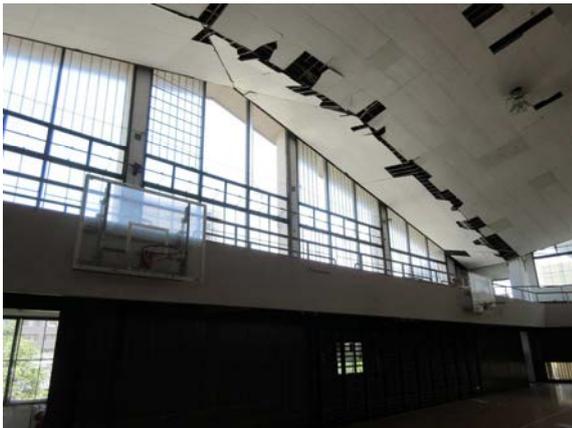
天井材の被害事例 (熊本地震被害)  
A高校 体育館 (1/2)

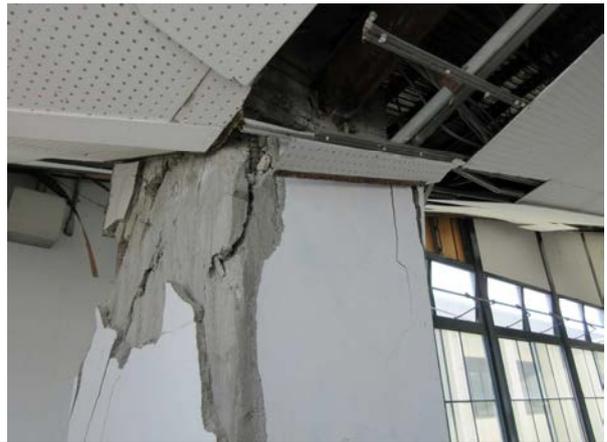
天井材の被害事例 (熊本地震被害)  
A高校 体育館 (2/2)

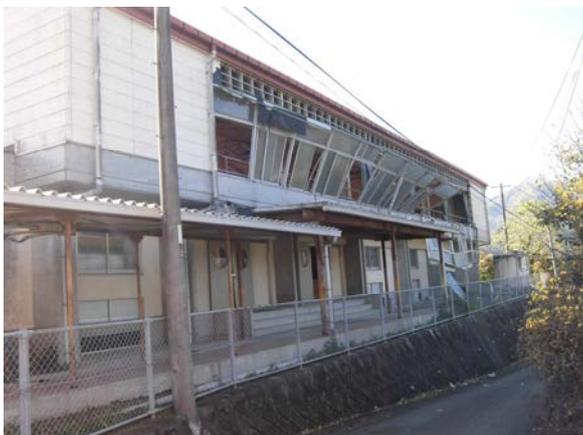
窓・ガラスの被害事例 (熊本地震被害)  
J小学校 体育館 1998年

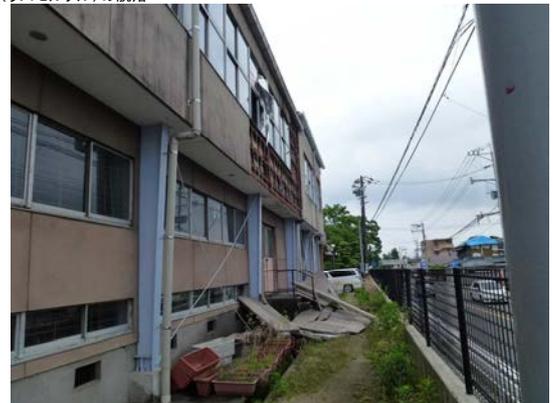
外壁(外装材)の被害事例 (熊本地震被害)  
E小学校 体育館 1973年 (1/4)

■外壁(ラスモルタル)の脱落

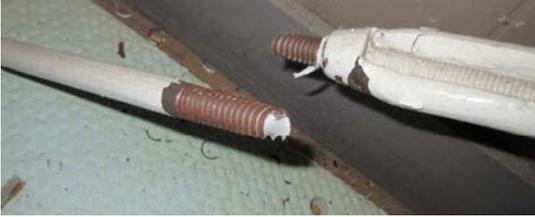
外壁（外装材）の被害事例（熊本地震被害）  
E小学校 体育館 1973年 (3/4)

■軸組プレースの破断

脆交いを新設する。柱、梁、柱脚についてはブレースからの応力が伝達できるかを検討し、必要に応じて補強する。

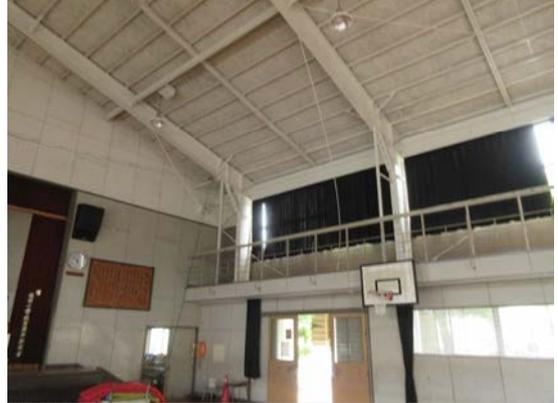
外壁（外装材）の被害事例（熊本地震被害）  
E小学校 体育館 1973年 (4/4)

■水平プレースの破断

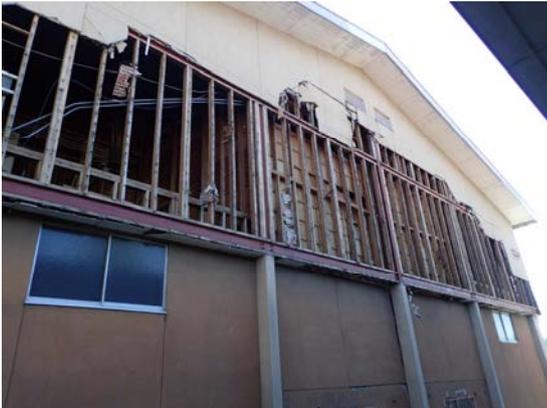
外壁（外装材）の被害事例（熊本地震被害）  
F小学校 体育館 1972年

■ラスモルタルの脱落

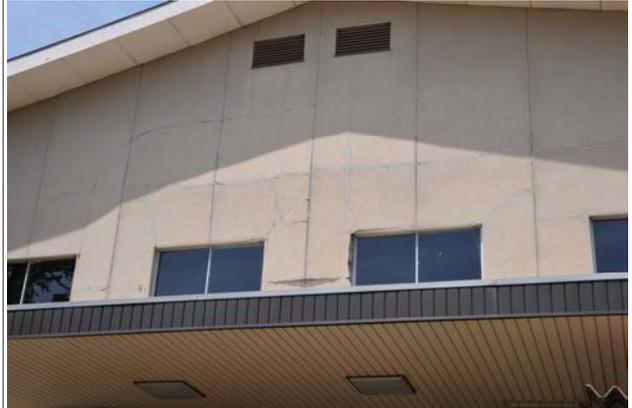
外壁（外装材）の被害事例（熊本地震被害）  
G小学校 体育館 1974年

■ラスモルタルの浮き

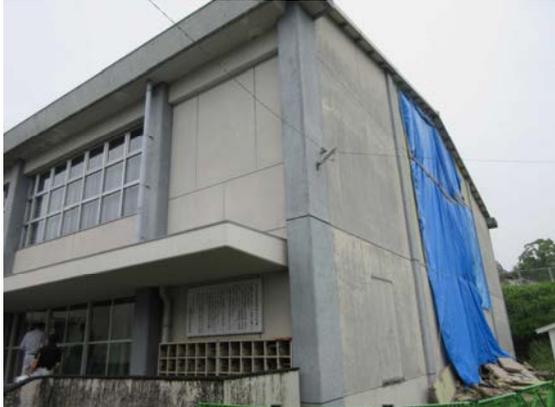
外壁（外装材）の被害事例（熊本地震被害）  
H小学校 体育館 1983年 (1/2)

■外壁(ALC)の脱落

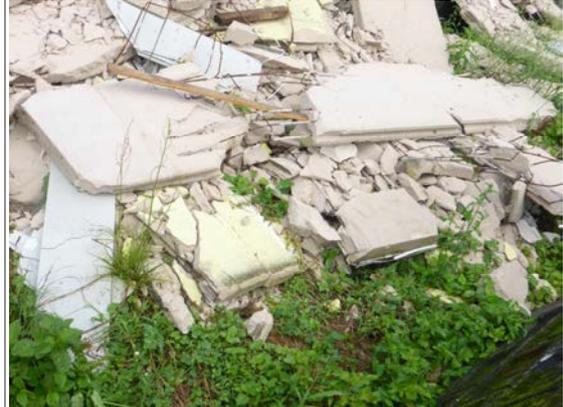
外壁（外装材）の被害事例（熊本地震被害）  
H小学校 体育館 1983年 (2/2)

■外壁(ALC)の脱落(縦壁挿入筋構法)

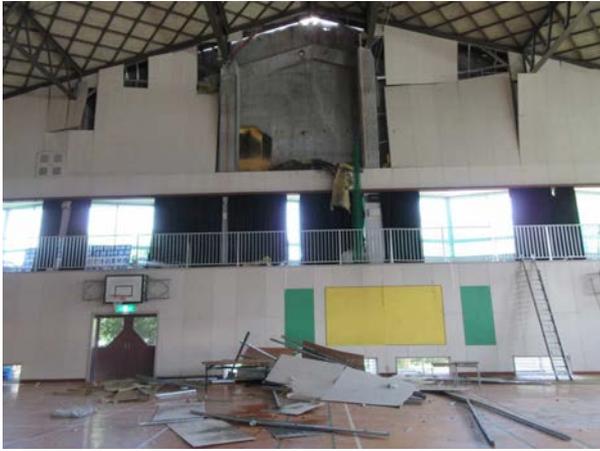
内壁（内装材）の被害事例  
K小学校 体育館 1990年 (1/2)

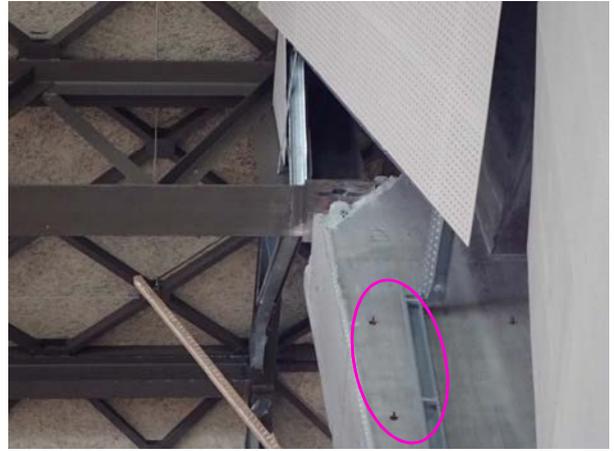
内壁（内装材）の被害事例  
K小学校 体育館 1990年 (2/2)

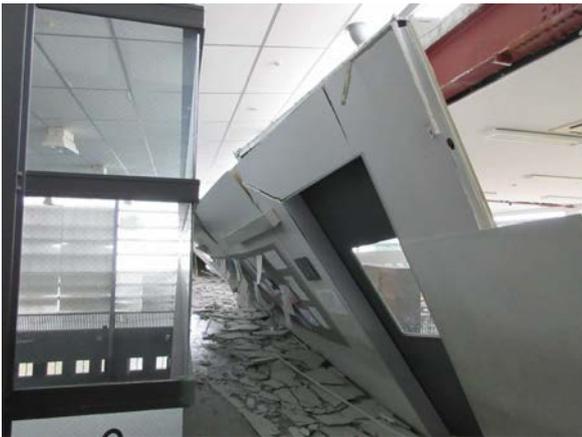
内壁（内装材）の被害事例  
C中学校 校舎 (1/2)

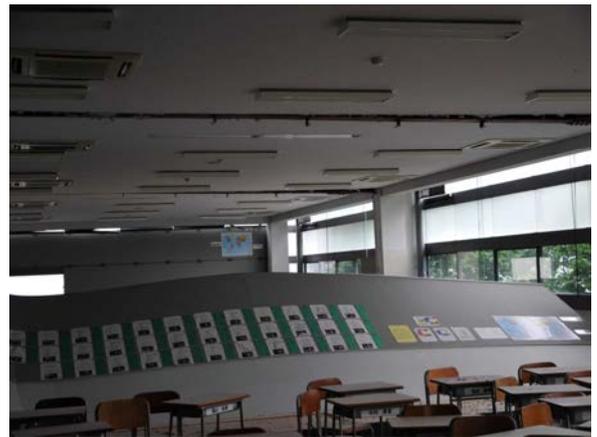
内壁（内装材）の被害事例  
C中学校 校舎 (2/2)

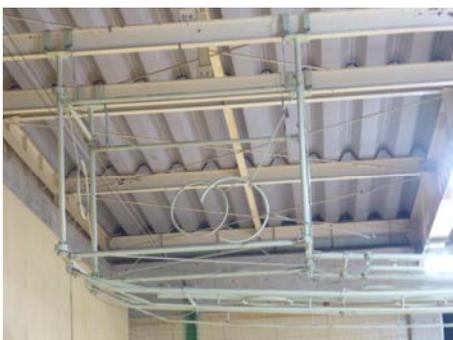
設備等の被害事例（熊本地震被害）  
L小学校 体育館 1985年 (1/2)

■バスケットゴールの破損

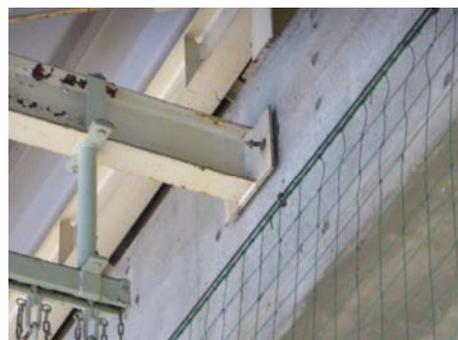
設備等の被害事例（熊本地震被害）  
L小学校 体育館 1985年 (2/2)

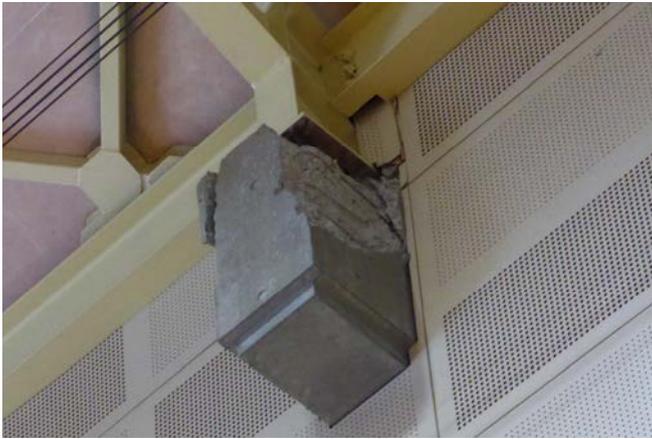
定着部被害 (熊本地震被害)  
M小学校 体育館 (1989年) 1/3

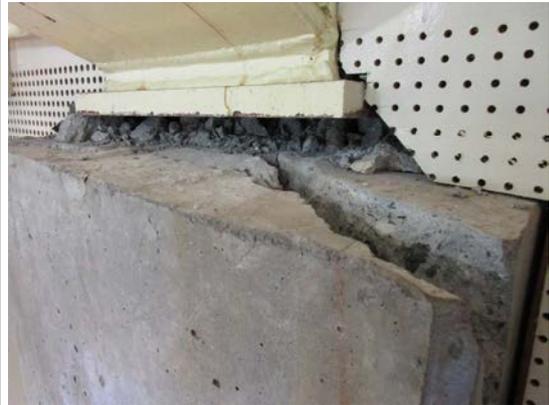
定着部被害 (熊本地震被害)  
M小学校 体育館 (1989年) 2/3

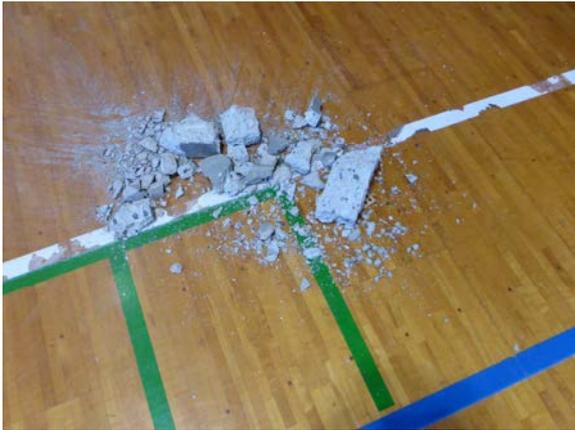
定着部被害 (熊本地震被害)  
M小学校 体育館 (1989年) 3/3

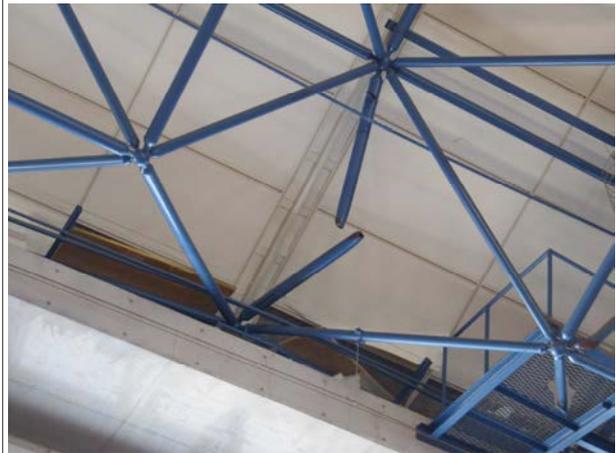
鉄骨立体トラスの破断・落下 (熊本地震被害)  
N高校 体育館 (1996年) 1/2

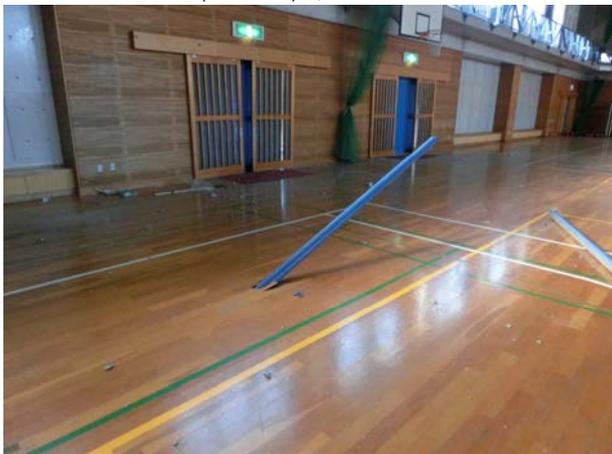
鉄骨立体トラスの破断・落下 (熊本地震被害)  
N高校 体育館 (1996年) 2/2
