国立大学フェスタ2016 防災・日本再生シンポジウム 2016

住まい・学校・職場の地震に対する安全性を考えるシンポジウム
東京工業大学田町キャンパス キャンパス・イノベーションセンター1階 国際会議室
2016年11月12日

学校校舎・マンションの安全性

東京工業大学・教授 河野 進

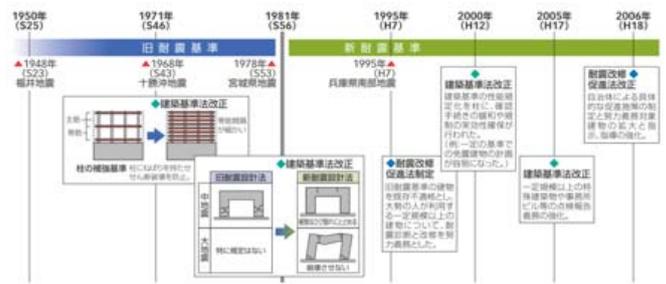
旧耐震建物と新耐震建物

・ 1981年以前の『旧耐震建物』には、耐震性能が低いものがある。

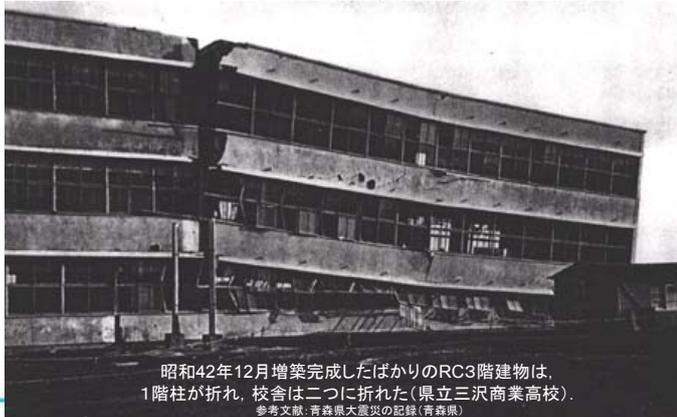
1968年十勝沖地震の建物被害

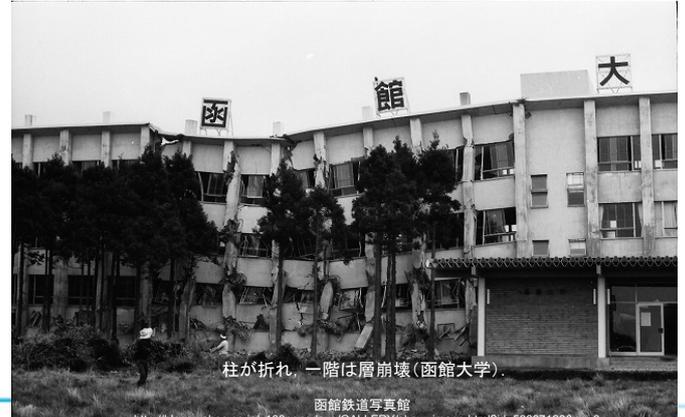
1968年十勝沖地震の建物被害

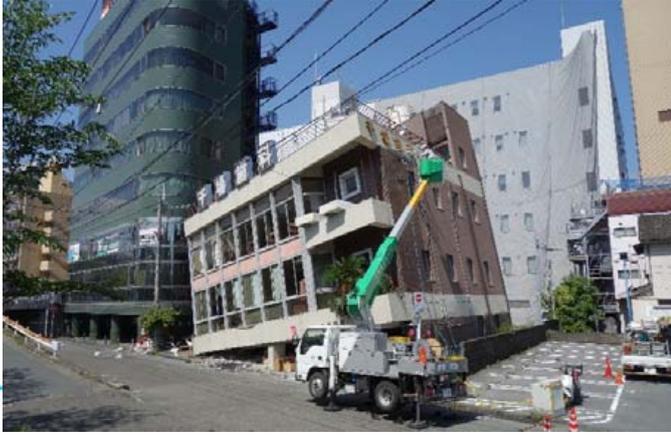
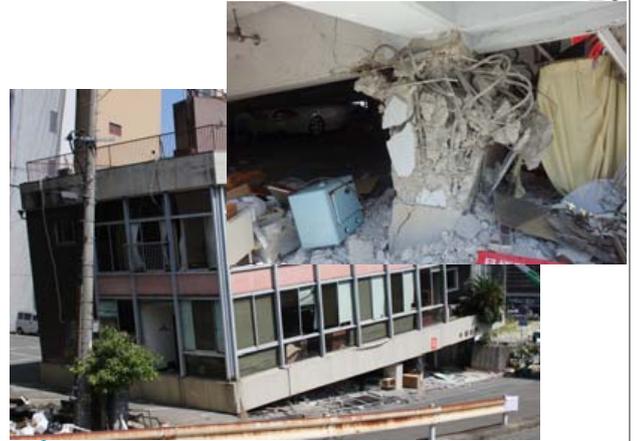
熊本市内(3階建てRC造)

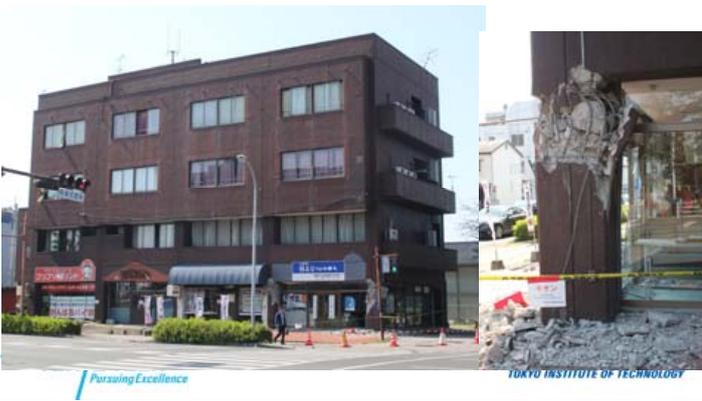
熊本市内(4階建てRC造)

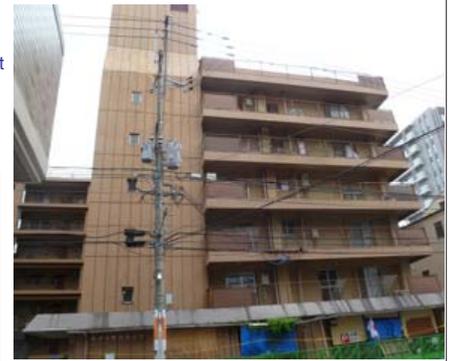
View from street

熊本市内(7階建てRC造)

- 1975 construction
- Seven storeys no basement
- Regular RC concrete moment frames each way with open pilotis ground floor parking
- "Non structural" walls around core

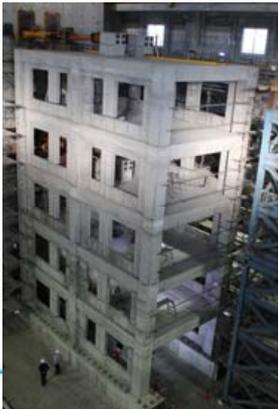
取組その1: 5階建て実大試験体を用いた使用継続性に関する実験研究

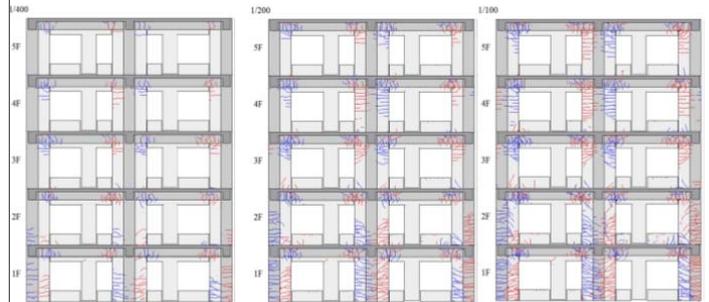
取組その1: 5階建て実大試験体を用いた使用継続性に関する実験研究

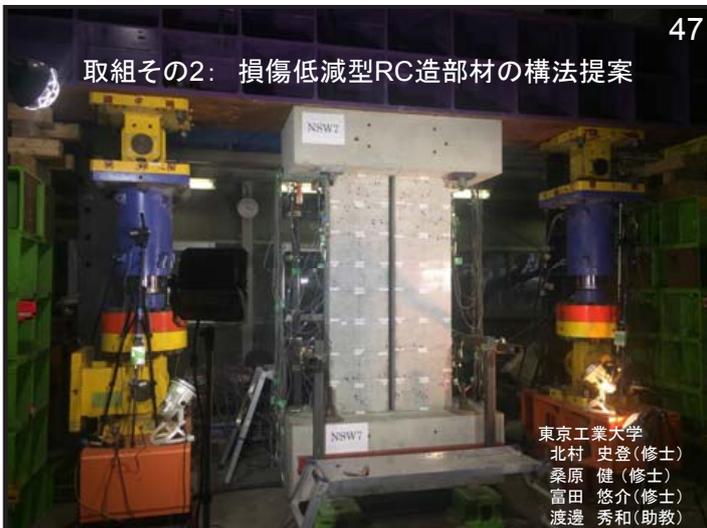
取組その2: 損傷低減型RC造部材の構法提案

試験体名	RC-SS1	PC-SS1	RC-SS2	PC-SS2
F_c (N/mm ²)	24	40	24	40
PC鋼棒		φ17		φ19
緊張力		170×2		180×2
PS導入率		4.2		5.9
損傷低減	基準試験体	PCaPC+ザグリ	スリット	PCaPC+スリット

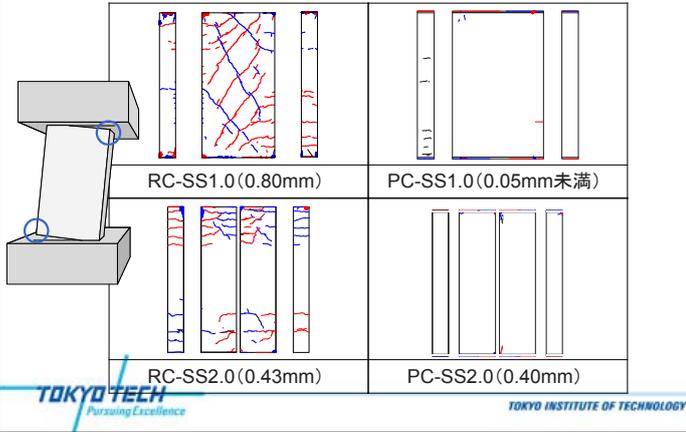
取組その2: 損傷低減型RC造部材の構法提案

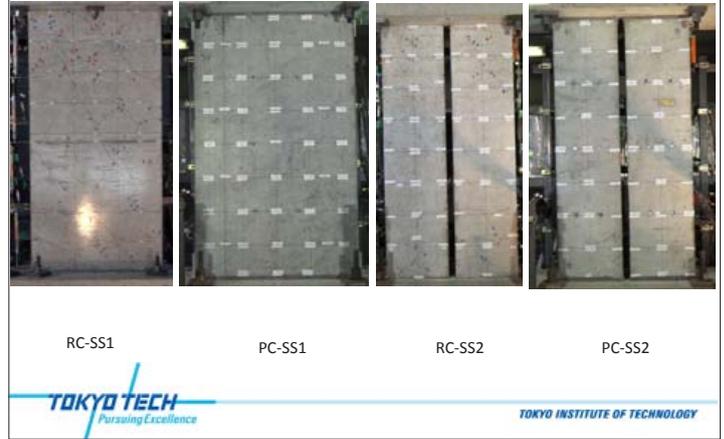
取組その2: 損傷低減型RC造部材の構法提案

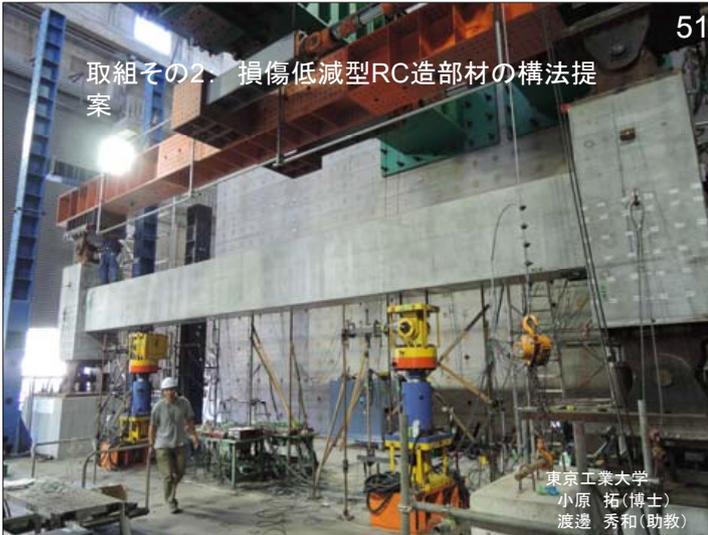
取組その2: 損傷低減型RC造部材の構法提案

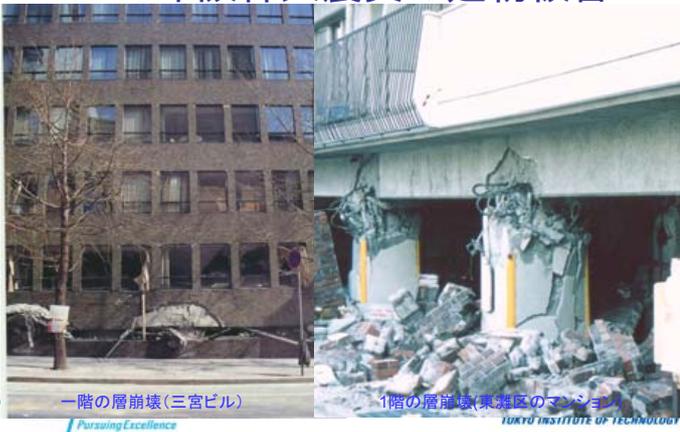
1995年阪神大震災の建物被害

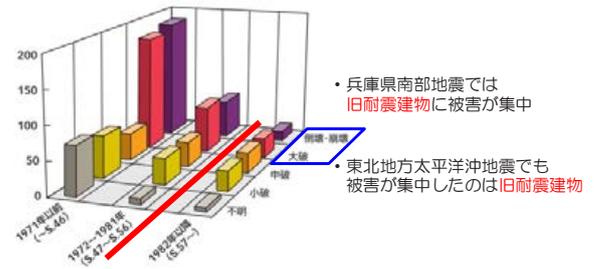
耐震補強の必要性

- 地震時の安全性を確保するために、耐震補強を行う必要がある。

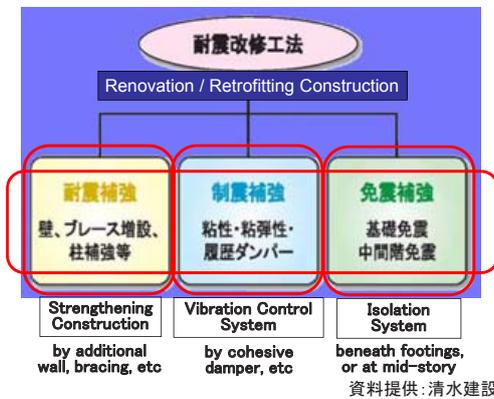
耐震改修工法の選択肢 Retrofitting Schemes
