# 「耐震改修とその効果」 竹内 徹

### 1. 建築諸規準と耐震性能

2. 使用性を確保した耐震改修

### 3. 鉄骨置屋根学校体育館の支承部改修

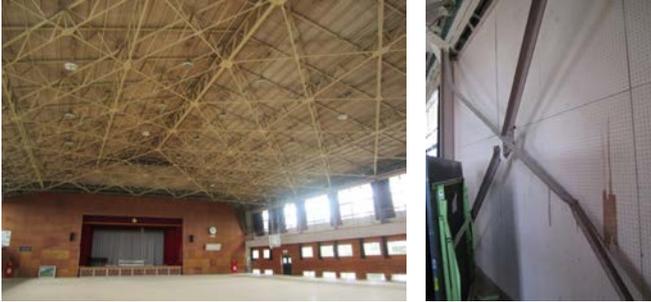
学校体育館の被害(2011東北地方太平洋沖地震)

ブレース材の座屈・破断  
→立ち入り禁止

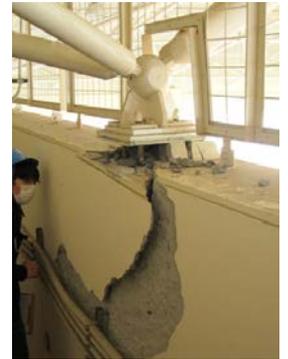
学校体育館の被害(2011東北地方太平洋沖地震)

鉄骨屋根 新耐震規準準拠

支承部の破壊・落下  
→立ち入り禁止

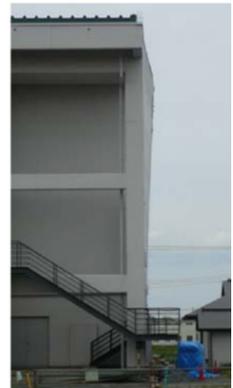
RC独立壁架構の面外応答変形による被害  
→現在の基規準では反映されていない

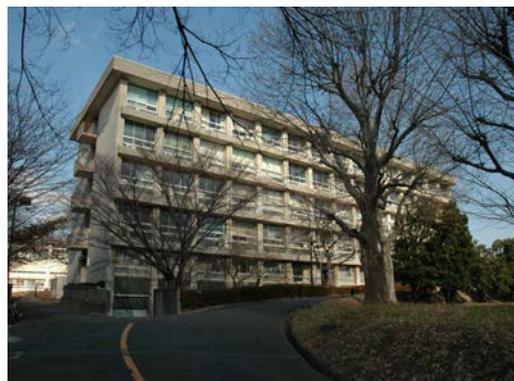
耐震レベルを向上させた制振部材による  
大学校舎の耐震改修

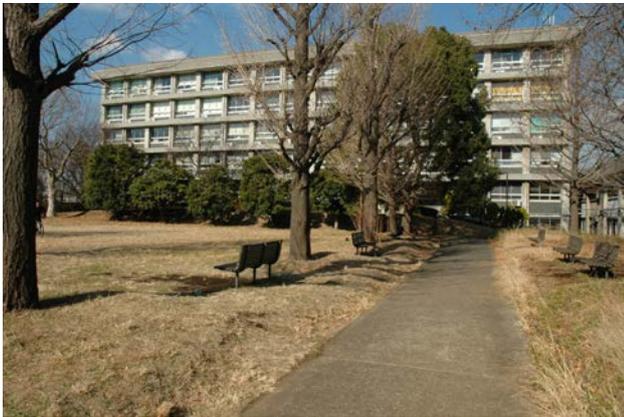
東京工業大学緑が丘1号館は1968年の設計であり、B1階～3階での柱のせん断破壊→層崩壊の危険

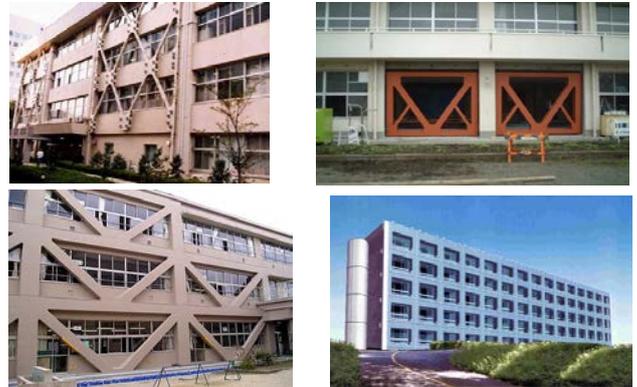
強度型在来耐震補強構法は建物外観を破壊し、性能に対しコストも高い

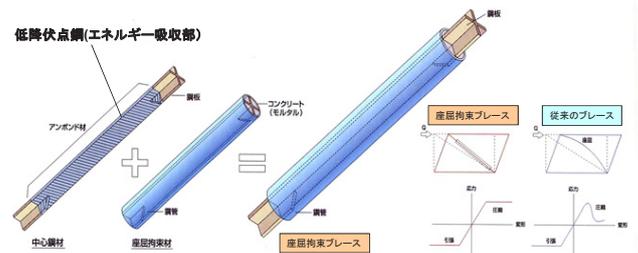
エネルギー吸収ブレース(座屈拘束ブレース)

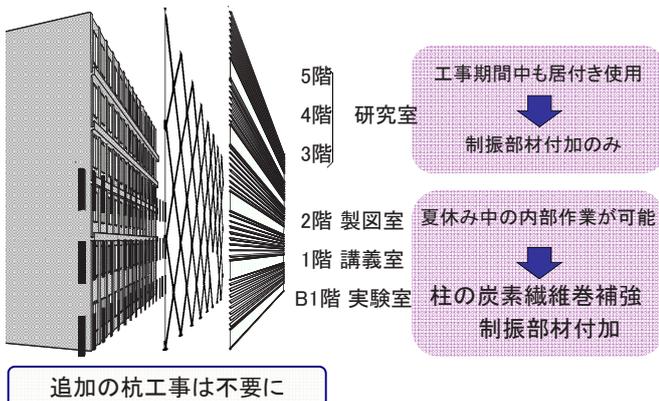
補強方針

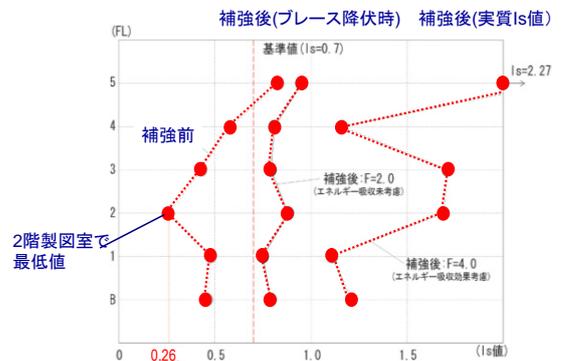
補強前後の耐震指標(Is値)の変化

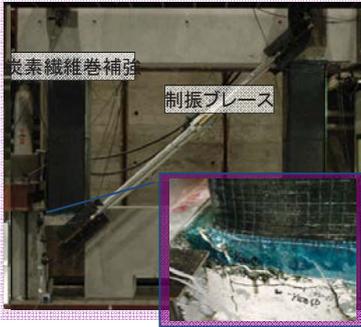
RC-2(補強強化モデル)

縮小架構実験

RC-1  
層間変形1/250載荷時  
せん断ひび割れ  
↓  
層間変形1/100載荷途中  
せん断崩壊  
↓  
RC-2  
層間変形1/50  
2回まで載荷  
↓  
ひび割れ発生も  
耐力低下はなし

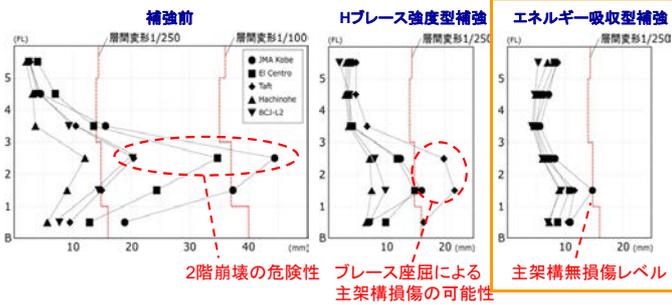
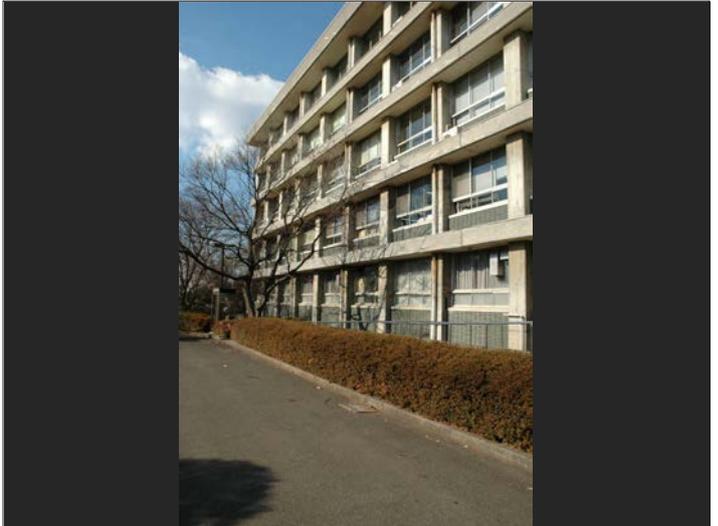
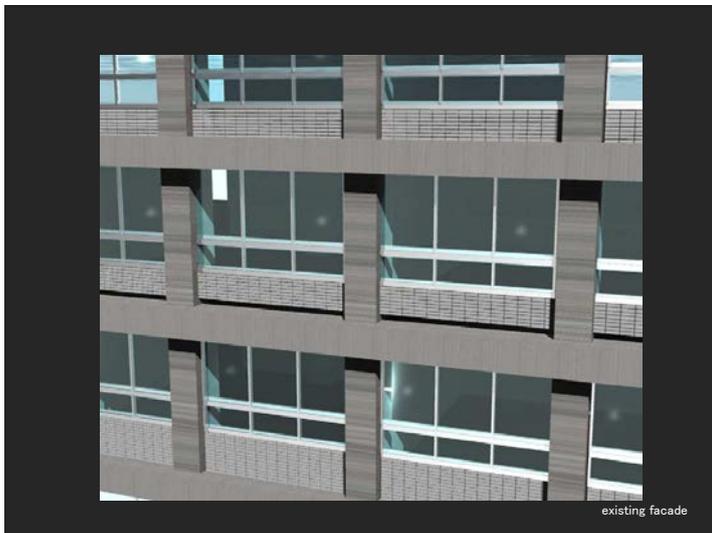
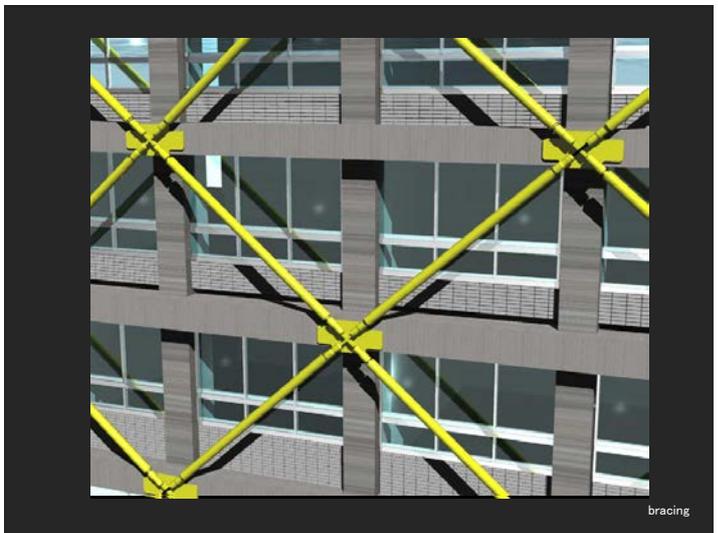
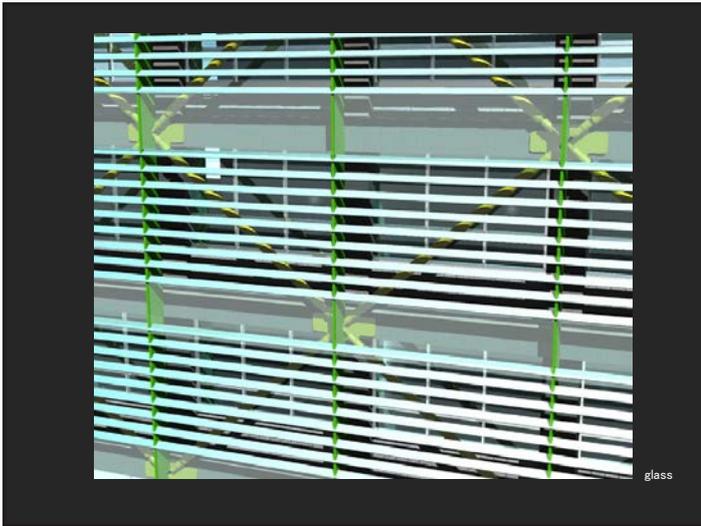
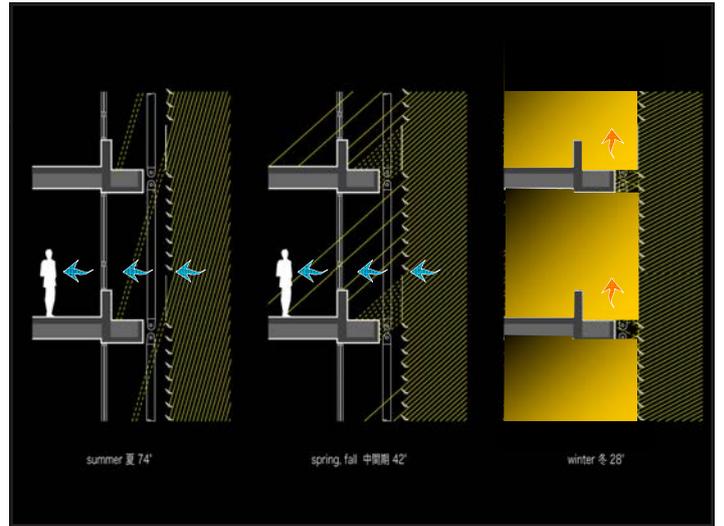
レベル2地震時刻歴応答解析結果  
( $V_{max}=50\text{cm/sec}$ )

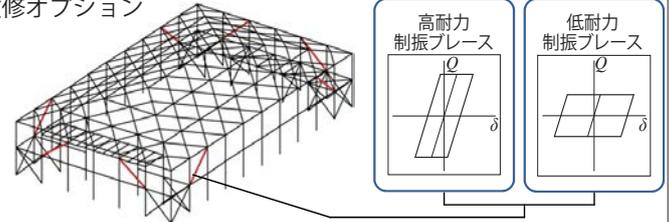
改修オプション

H<sub>H</sub>モデル, H<sub>L</sub>モデル (制振ブレース補強)

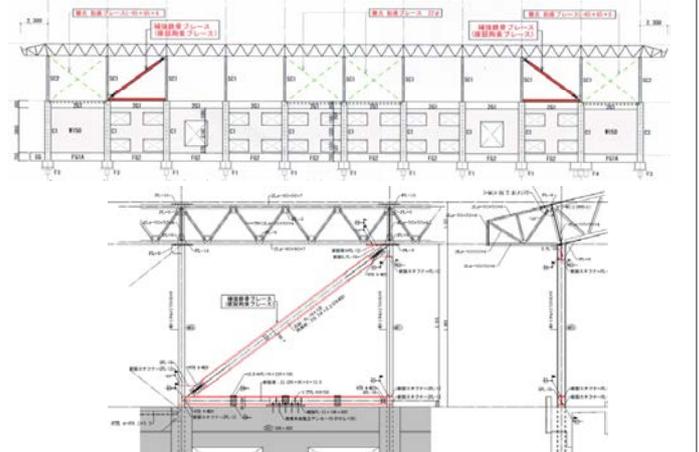
## 制振部材による靱性型の改修・補強計画

座屈拘束ブレースにより余震による座屈再被害を回避し、F値向上による経済設計を行う

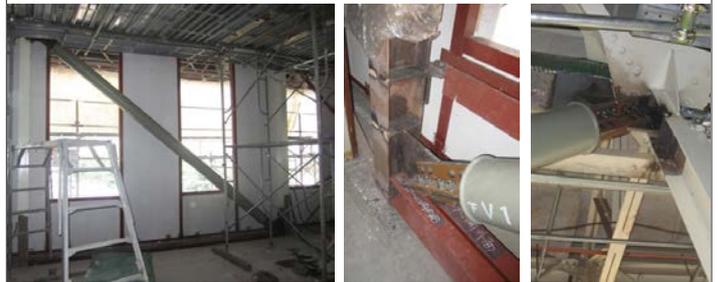
改修工事状況

座屈拘束ブレース取り付け状況

接合部施工状況

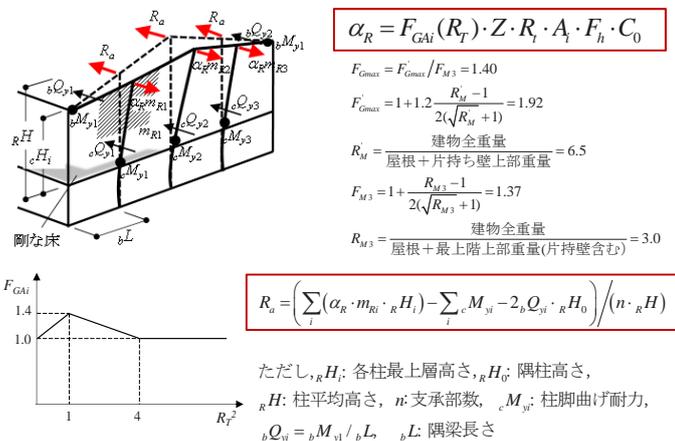
RC片持架構に働く応答加速度評価 (現状の設計基準・改修指針に含まれず)

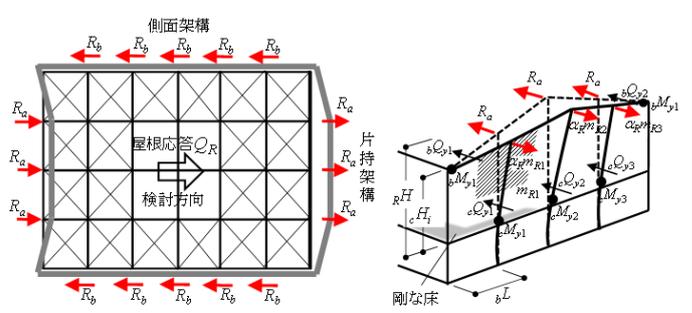
屋根面を通じた力の伝達

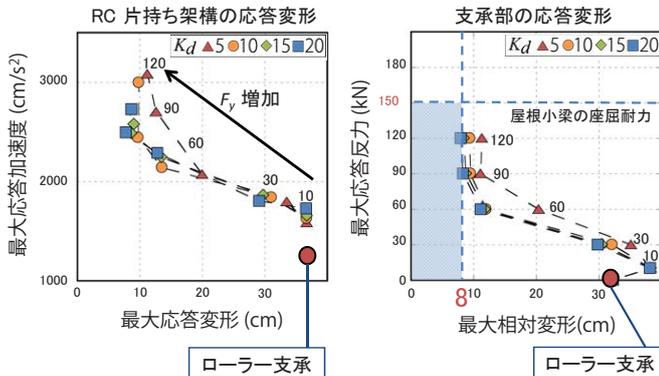
摩擦ダンパー支承によるRC片持ち架構の応答低減効果

$F_y$ : 滑り荷重 (kN)  $K_d$ : 初期剛性 (kN/mm)

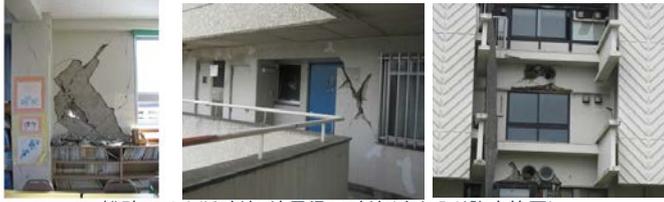
**鉄筋コンクリート(RC)建物の典型的な破壊形式**

雑壁のせん断破壊・境界梁の破壊(立ち入り許容範囲)

素人が雑壁と柱を区別するのは困難

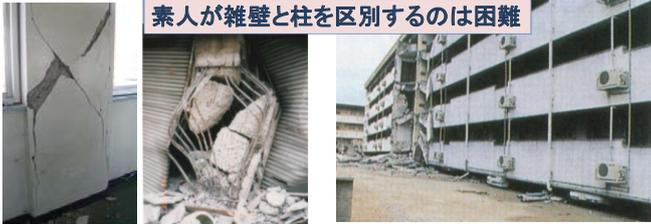
柱のせん断破壊(立ち入り不可)

層崩壊

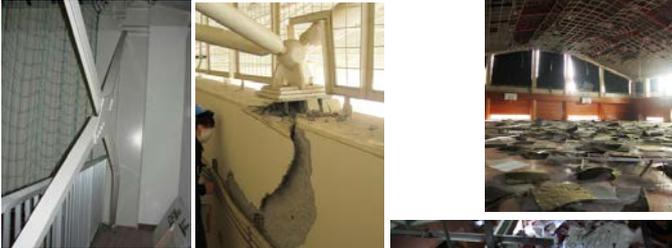
**公共ホール・体育館の典型的な破壊形式 (S・RCまたは混合構造)**

ブレース座屈 (立ち入り許容範囲)

支承部破壊 (立ち入り許容範囲 避難施設使用不可)

上部にありすぐには発見できない

落下の兆候をどう判断するか

天井落下(避難施設使用不可)

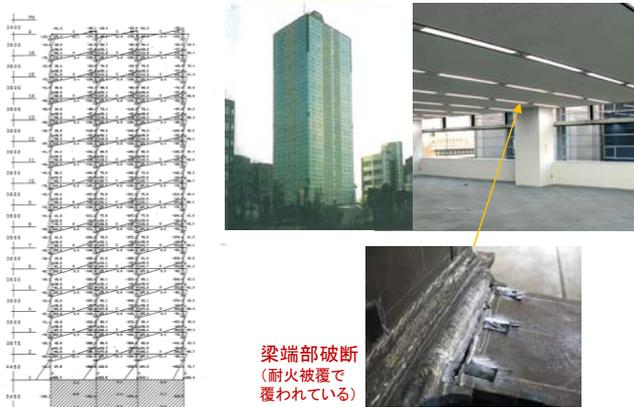
**4. 地震時の応急使用性判定 高層建物の応急使用性判断**

梁端部破断 (耐火被覆で覆われている)

数時間内にすべての階の構造体を点検することは不可能

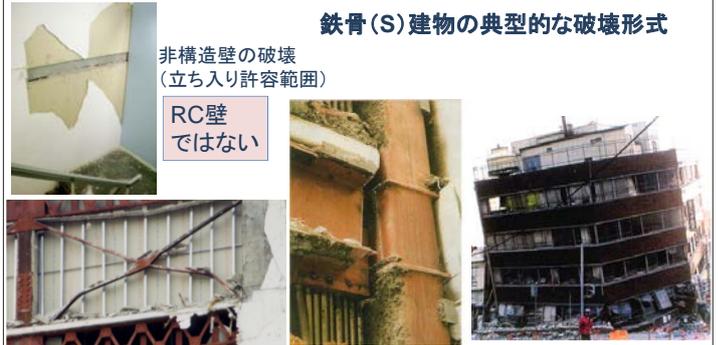
**鉄骨(S)建物の典型的な破壊形式**

非構造壁の破壊 (立ち入り許容範囲)

RC壁ではない

ブレース座屈 (立ち入り許容範囲)

梁端部破断 (立ち入り不可)

層崩壊

天井裏・耐火被覆に隠れているのですぐには発見できない  
建物の傾き、仕上げ状況より判断するしかない

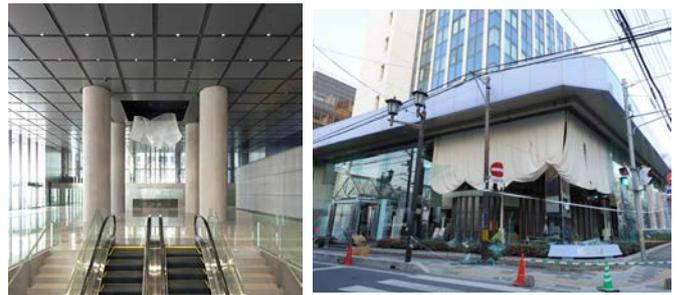
**大規模施設のエントランスホール**

ガラス壁や天井の健全性をどのように判定するか？
